Luftbildauswertung auf Kampfmittelbelastung BV Ob der Halde, Jahnstraße Ostfildern – Scharnhausen

Bearbeiter: Dr. K. Hinkelbein

Datum: 18.08.2017

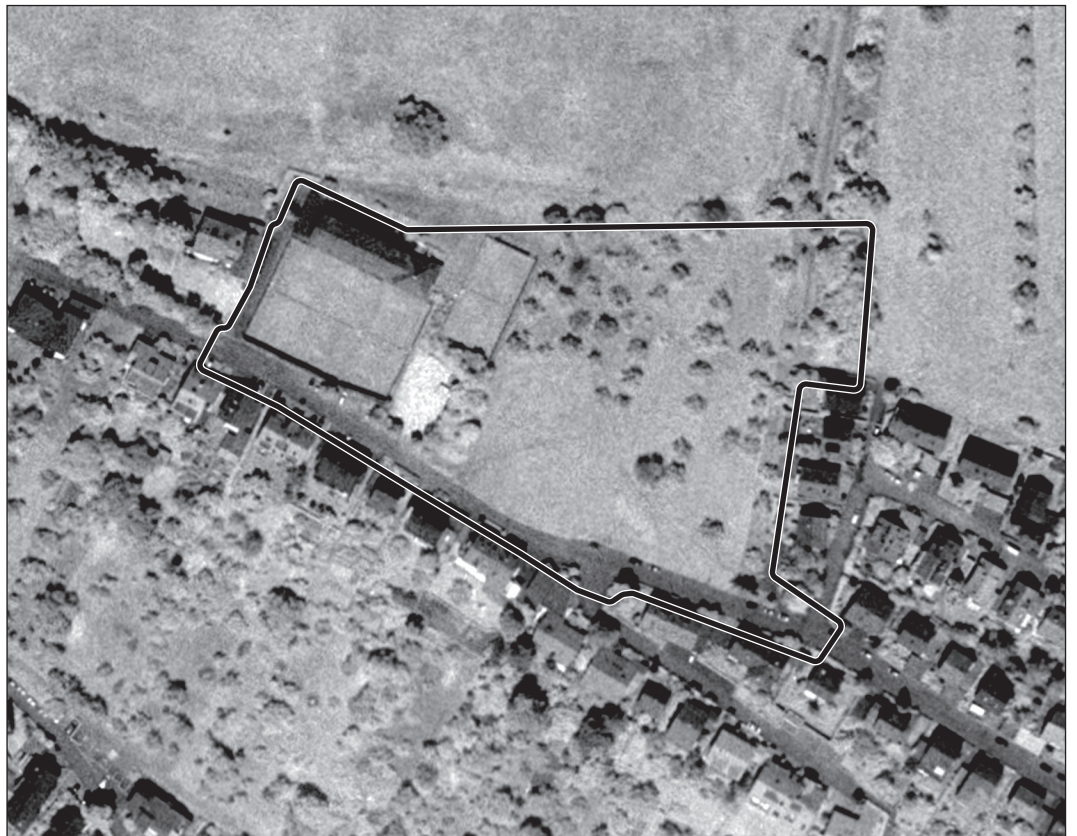
Anlage 1

In Ostfildern sollen im Stadtteil Scharnhausen in der Jahnstraße Tiefbauarbeiten durchgeführt werden. Zur Absicherung der geplanten Erkundungs- und Bauarbeiten soll das Untersuchungsgebiet mit Hilfe einer Luftbildauswertung auf das mögliche Vorhandensein von Sprengbomben-Blindgängern untersucht werden. Dazu sind dort in den Jahren von 1940 bis 1945 vorhandene Sprengbomben-Trichter, Stellungen, Deckungsgräben und -löcher sowie Flakstellungen und schwere Gebäudeschäden zu dokumentieren, soweit sie auf den derzeit verfügbaren Luftbildern zu erkennen sind. Aufgrund dieser Informationen sind Aussagen in Bezug auf die Wahrscheinlichkeit des Auftretens von Sprengbomben-Blindgängern zu machen. Das Untersuchungsgebiet ist auf der Vergrößerung eines neueren Luftbilds auf den Maßstab 1 : 2 500 fett umgrenzt (Anlage 1).

Untersuchungsgebiet (fett umgrenzt), neueres Luftbild.

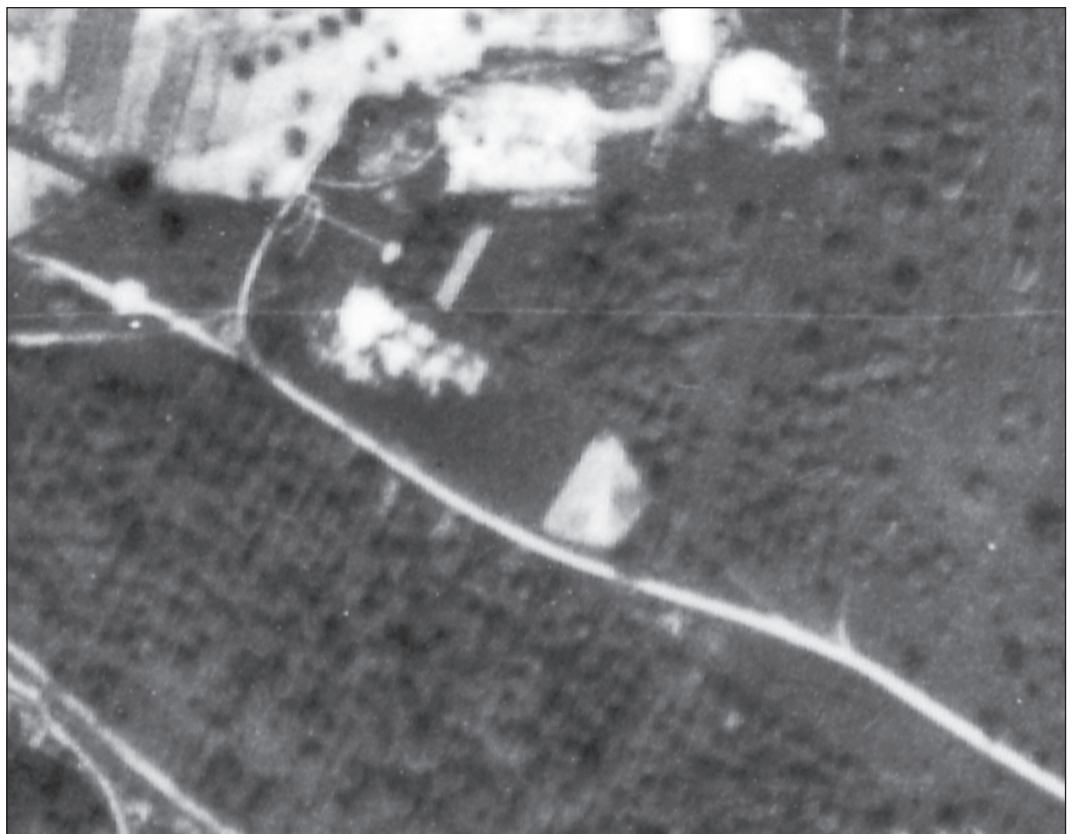
Anlage 1: Untersuchungsgebiet und Ausschnittvergrößerung eines Luftbilds vom 17.05.1945.

Das eigentliche engere Untersuchungsgebiet ist in Bezug auf Sprengbomben-Trichter schlecht und in Bezug auf Blindgänger-Einschläge sehr schlecht einzusehen.

Auf allen untersuchten Luftbildern sind keine Hinweise auf eine Bombardierung des Untersuchungsgebiets und seiner unmittelbaren Umgebung mit Sprengbomben zu erkennen. Hinweise auf zerstörte Gebäude, Flakstellungen, Grabensysteme, Bunker oder dergleichen sind nicht auszumachen.

Ausschnittvergrößerung eines entsprechenden Luftbilds vom 17.05.1945. Die Reproduktion des Luftbilds ist aus urheberrechtlichen Gründen nicht gestattet.

Die Luftbildauswertung hat keine Anhaltspunkte für das Vorhandensein von Sprengbomben-Blindgängern innerhalb des Untersuchungsgebiets ergeben. Es besteht keine Notwendigkeit, den Kampfmittelbeseitigungsdienst Baden-Württemberg (KMBD) oder ein anderes autorisiertes Unternehmen zu weiteren Erkundungen einzuschalten. **Nach unserem jetzigen Kenntnisstand sind in Bezug auf Sprengbomben-Blindgänger keine weiteren Maßnahmen erforderlich. Die Erkundungs- und Bauarbeiten können diesbezüglich ohne weitere Auflagen durchgeführt werden.**
