Bericht**BV ehemaliges Raisch Areal, Ostfildern
Abfalltechnische Untersuchung Boden, Einstufung für die Entsorgung**

Datum: 23.06.2014

Auftraggeber: Hofkammer Projektentwicklung
Herzog-Carl-Str. 2
73760 OstfildernVerteiler:
HKPE, Herr Geisbauer a.geisbauer@hofkammer.de
HKPE, Herr Toch g.toch@hofkammer.de

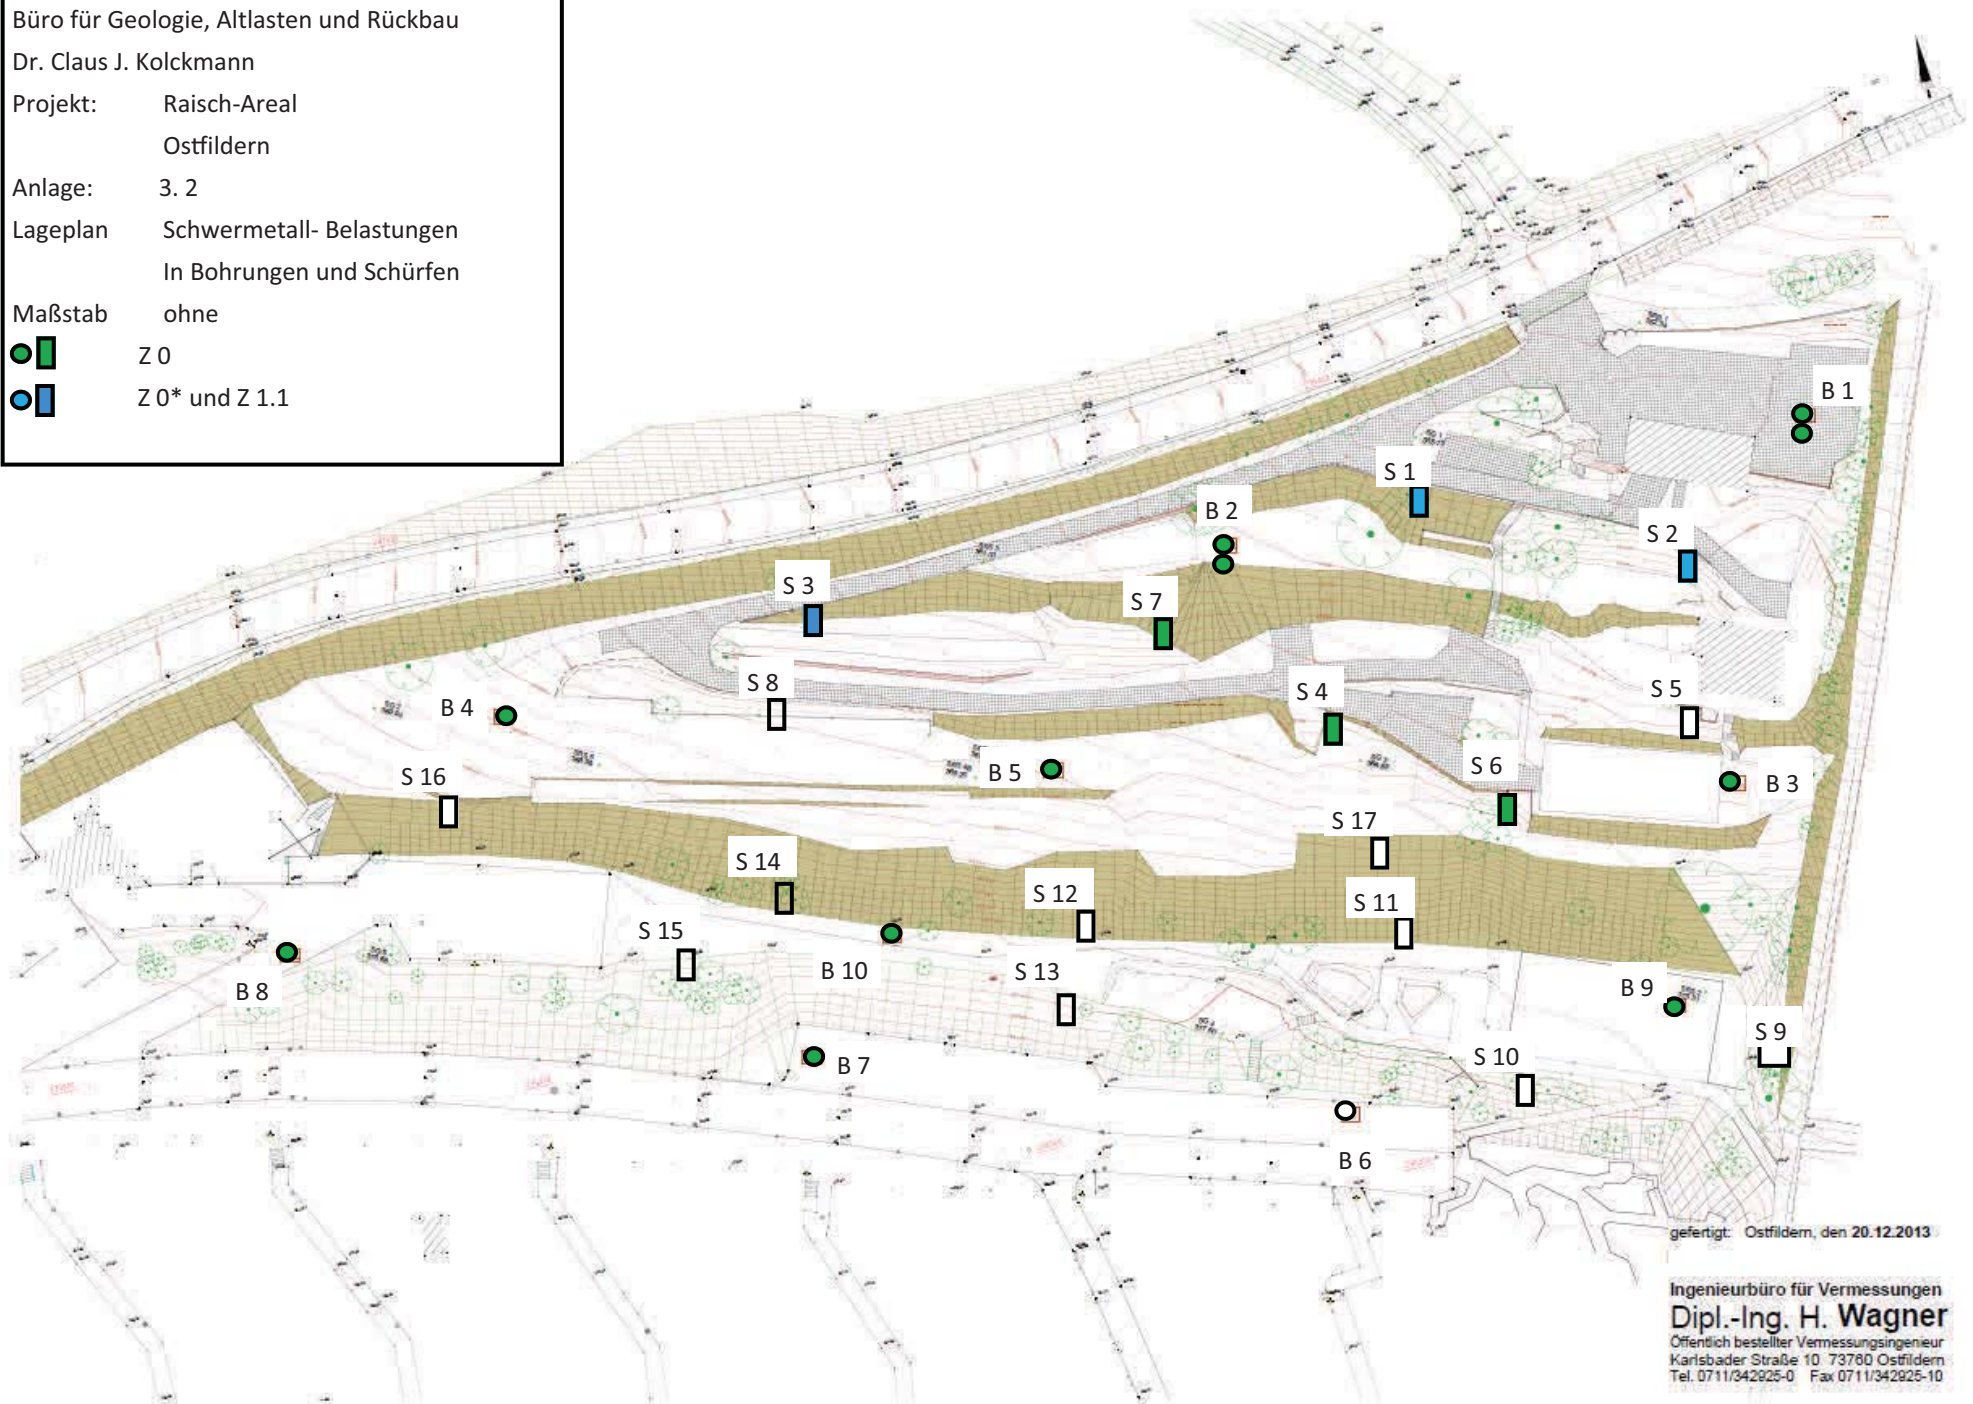
Im Baufeld wurden zehn Kernbohrungen (B 1 bis B 10) mit Tiefen von 8,0 m (B 8) bis 12,0 m (B 5) und 17 Schürfgruben angelegt. Die detaillierten Schichtbeschreibungen können im Baugrundgutachten der Dr. Alexander Szichta geologische Beratungsgesellschaft mbH eingesehen werden (s. Anlage 4). Die Lage der Bohrungen und Schürfgruben ist aus den Anlagen 3.1 und 3.2 ersichtlich.

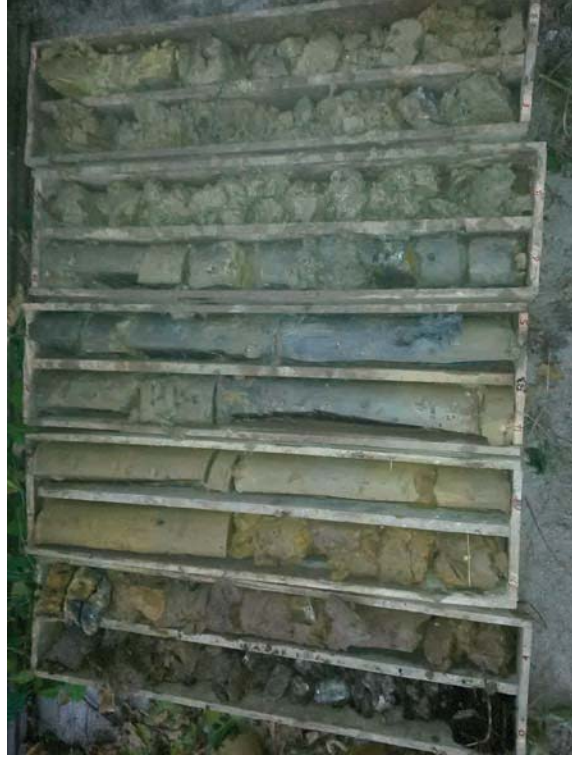
Der alte Asphalt aus der Bohrung B3 in 1,8 m Tiefe ist entsprechend Handlungshilfe organische Schadstoffe nicht mehr auf einer Deponie der Deponieklasse 2 zu entsorgen (Deponie Burghof, Verband Region Stuttgart, nimmt nur Asphalt bis zu einem PAK-Gehalt von 3.000 mg/kg an).

- Sehr hohe PAK-Gehalte wurden in B 3 in einem stark teerhaltigen Asphalt festgestellt, bei dem es sich möglicherweise um einen alten Weg handelt der durch die Auffüllungen aus den 1960-er Jahren überschüttet wurde. Der Unterbau ist ebenfalls noch durch PAK belastet. Eine Vermischung mit dem sonstigen Aushub ist in diesem Bereich unbedingt zu vermeiden. Bei der Entsorgung ist sehr stark belastetes Material (>> DK 2, alter Asphalt) zu etwa 10 %, zu ca. 60 % als Deponieklasse 1 (170503*) und zu 30 % als Deponieklasse 2 (170503*) vorzusehen. Die Ausdehnung und damit die zu erwartende Menge kann aufgrund der einen Bohrung nicht festgelegt werden. Um den späteren Bauablauf nicht zu behindern, wäre in diesem Bereich ein Vorabaushub günstig.

Beim Ausbau ist der Asphalt augenscheinlich zu separieren und zur Beprobung in Containern zwischenzulagern.

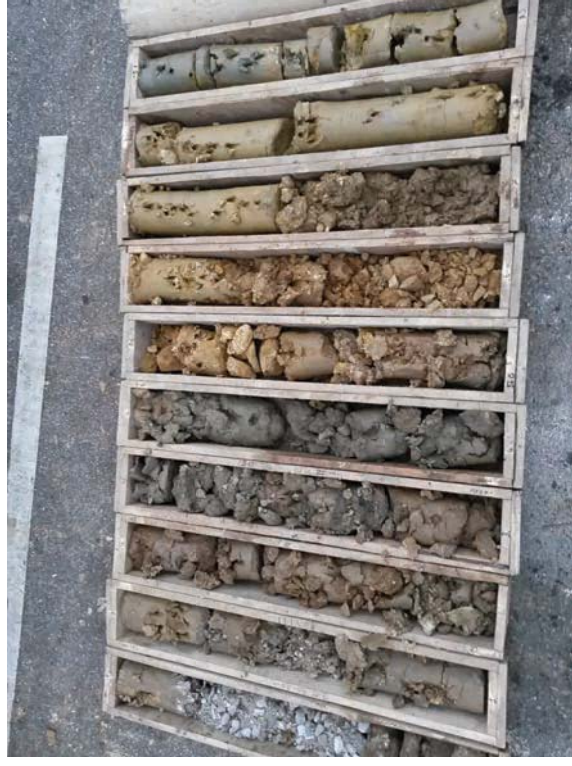
Die von den Wegen entnommenen Asphaltproben in B6 und B 7 waren unbelastet.

- Die bekannte Altablagerung entlang des Südrands der geplanten Bebauung an der Danziger Straße wird durch die Bohrungen B 6 und B 7 charakterisiert. Während es sich in B 6 um eine Auffüllung aus überwiegend Bodenaushub handelt, in der auch keine relevante Schadstoffbelastung festgestellt wurde, ist die Auffüllung in B 7 mit einem deutlichen Bauschuttanteil erheblich durch Schadstoffe (v.a. PAK) belastet. Der Aushub aus diesen Bereichen der Auffüllung wird zum großen Teil entsprechend Deponieklasse 2 nach Deponieverordnung zu entsorgen sein. Bei einer Entsorgung nach Deponieklasse 2 ist in der Regel durch die Annahmestellen generell eine Haufwerksbeprobung (Lagerfläche vorhalten) mindestens je 500 Tonnen gefordert. Sollte bei der zukünftigen Bebauung ein Belassen der Auffüllung vorgesehen sein, ist:

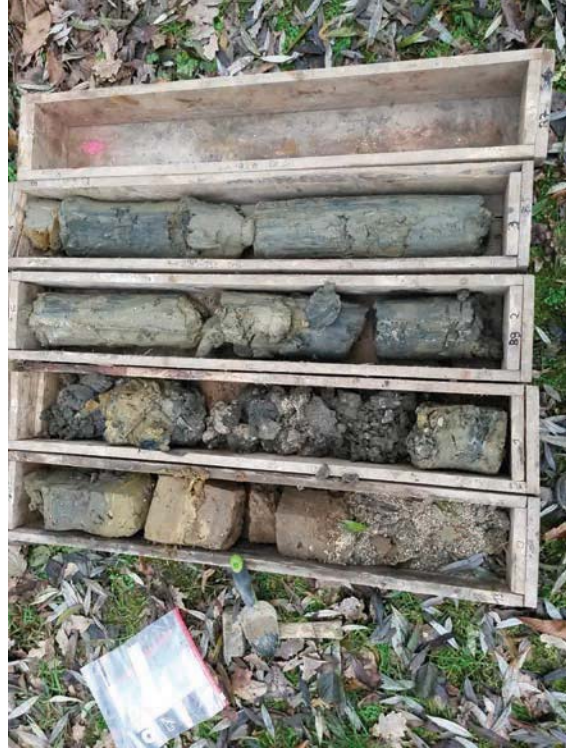
B9

Bei dem Material aus SG 7 handelt es sich eine Auffüllung aus Humus. Oberboden weist häufig leicht erhöhte PAK-Gehalte auf. Die Bohrung B 9 repräsentiert die zweithöchste Terrasse (vgl. B 10) und wird aufgrund des ermittelten PAK-Gehaltes in Z 2 eingestuft.

- Im östlichen Teil der Auffüllung entlang der Danziger Straße waren in der Bohrung B 9 sowie in der Schürfgrube S 10 PAK-Belastungen entsprechend Zuordnungswert Z 2 der Verwaltungsvorschrift „Verwertung von als Abfall eingestuftem Bodenmaterial“ (14.03.2007) vorhanden.

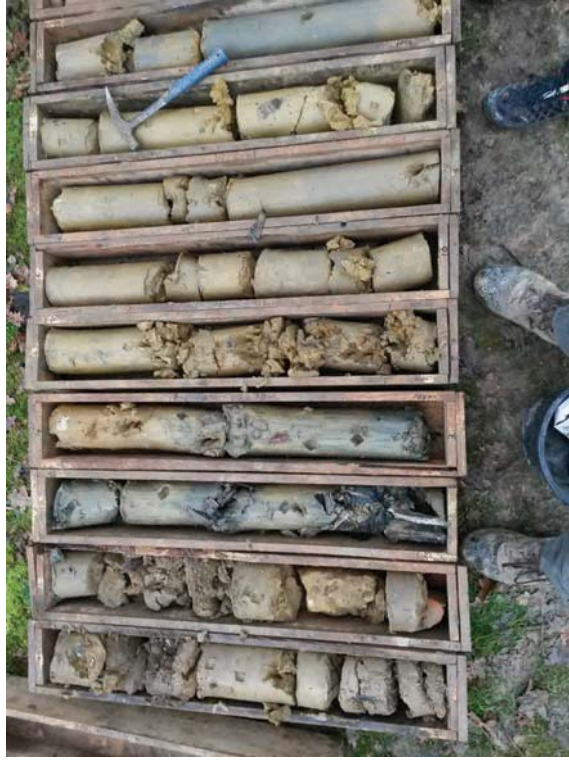
B10

Bei dem Material handelt es sich um die Auffüllung der zweithöchsten Terrasse, überwiegend aus Boden, in 2 – 3m Tiefe mit einem etwas erhöhten Anteil an Holzresten. Die Zuordnungswerte für Z 0 werden eingehalten, womit der Aushub kann frei verwertet werden kann. Es ist jedoch wahrscheinlich ein grobes Aussortieren der bodenfremden Bestandteile erforderlich.
